100年以上健全に供用され続けているドックのコンクリートに関する調査結果 (その1 調査概要および強度性状に関する検討)

Research on Durable Concrete Placed Over a Hundred Years Ago
(Part I. Outline of Research and Examination on Strength of Concrete)

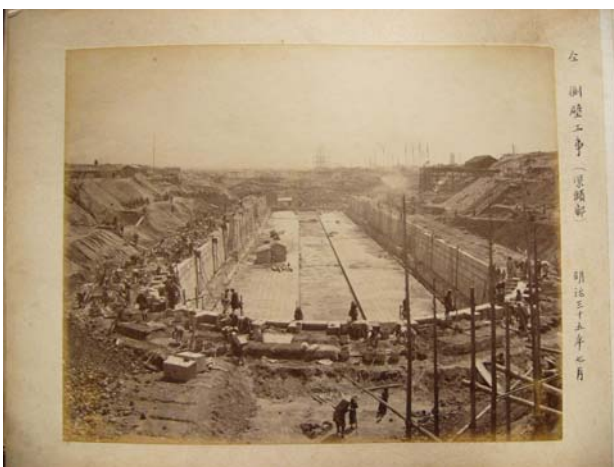
図-1および図-2は、それぞれ函館どつくの施工状況および現在の側壁の状況を示したものである。渠底部および側壁には、コンクリートブロックが積まれており、側壁は図-3に示したように、600×600×1200mmのブロックを積み上げ、その裏側にコンクリートが打ち込まれた構造になっている。竣工当時は、側壁で海水に接する全ての面は、600×600mmの面(ブロック縦置き)および600×1200mmの面(ブロック横置き)を交互になるように積み上げたブロックで構成されていた。その後、側壁下段の表層コンクリートは、昭和42~43年の改修工事に伴い図-3中の点線付近まではつり取られ、場所打ちの裏込めコンクリートが直接海水に接するようになった。函館どつくのおおよその形状・寸法、およびコアのおおよその採取箇所は、図-4に示す通りである。コアの採取箇所は、渠底部(底-1)、ブロック一段目(底-2)、側壁下段ブロック部(側-1)、ブロックと裏込めコンクリートの継目部

図-1 函館どつくの施工状況

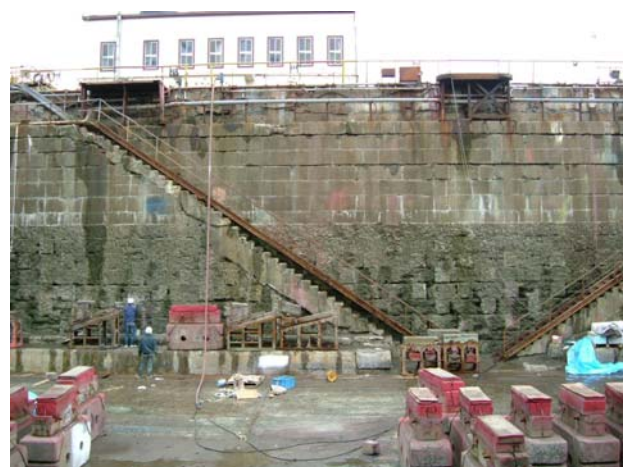
図-2 函館どつくの現在の側壁

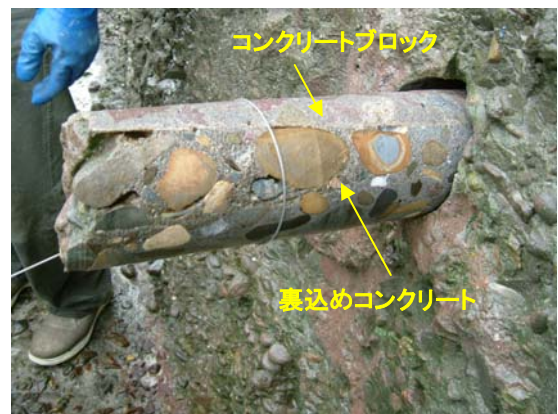
一方, 当初は海水に接さないとしていた裏込めコンクリート部 (側-3) は, 図-6 に示したように, 表層部の侵食が大きく, 圧縮強度は 10N/mm² 程度であった。静弾性係数は圧縮強度の割には大きい値を示したが, これは, 最大寸法が比較的大きい砂利が用いられていたため, 単位骨材量が多いことによると考えられる。また, 目視によっても, 骨材量はかなり多いようであった。

図-6 ブロック部および裏込めコンクリート部
